**ПАФНУТЬЕВ-БОРОВСКИЙ МОНАСТЫРЬ**  
**(КРАТКИЙ ОБЗОР ИССЛЕДОВАНИЙ И РЕСТАВРАЦИИ 1955—1975 гг.)**  
**В кн.: Реставрация исследования памятников культуры. Выпуск II. М., 1982.**  
**С.185–197**

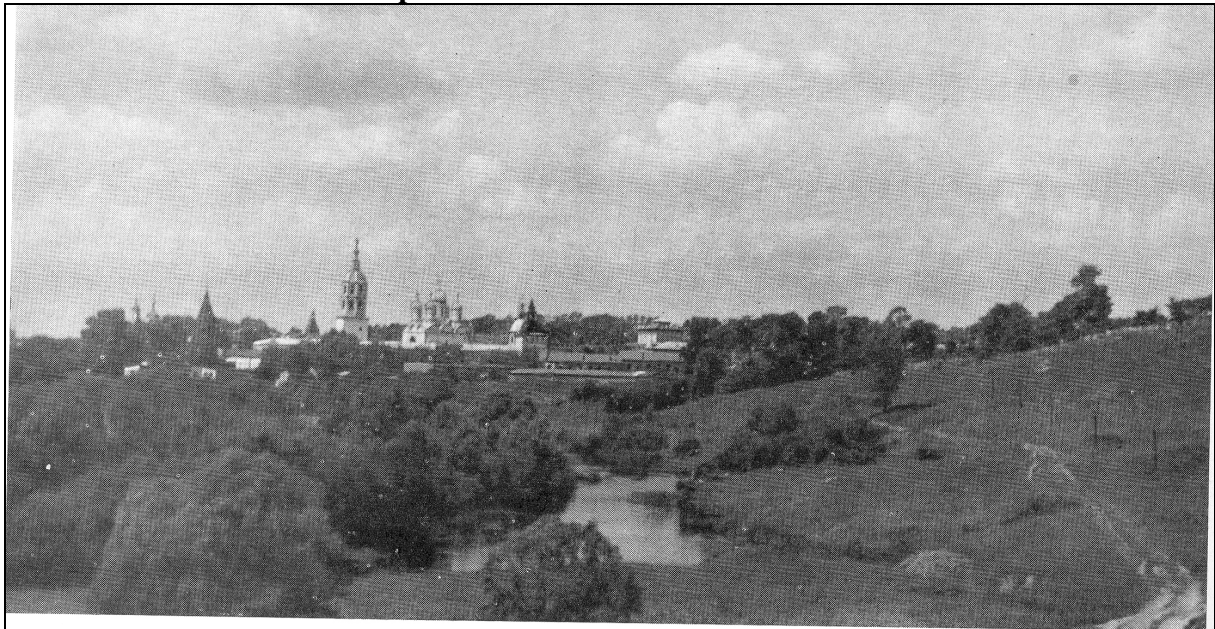
**Рис.1. Общий вид монастыря с востока.**

В течение ряда лет ведутся научно-исследовательские, проектные и реставрационные работы по одному из выдающихся ансамблей древнерусского зодчества – Пафнутьев-Боровскому монастырю в Калужской области. Данная статья не претендует на исчерпывающую публикацию всего, что было сделано и получено в процессе исследования и восстановления памятников монастыря, а содержит краткое изложение результатов работ по этому интересному комплексу (1) (рис.1).

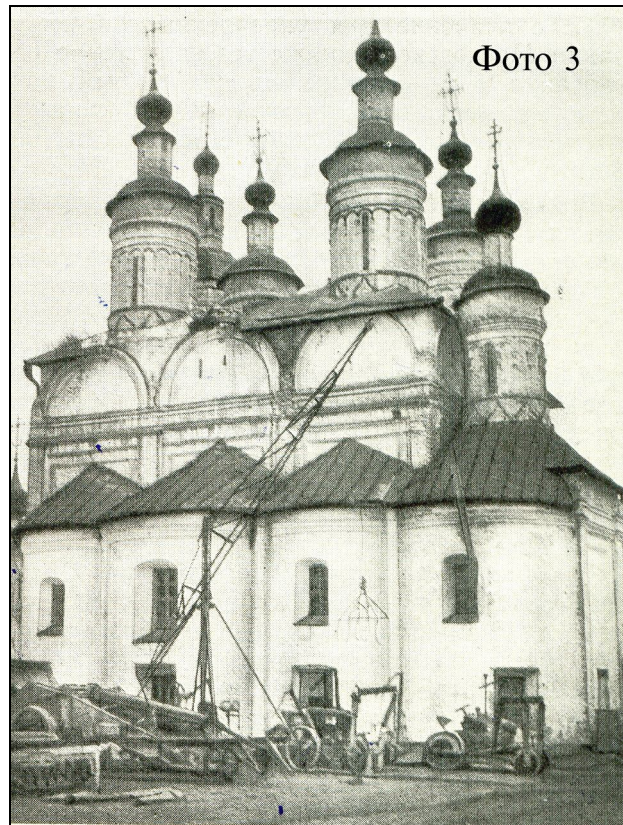
**Рис. 3.Собор Рождества Богородицы XVI в. до реставрации. Вид с северо-востока.  
Фото О.К. Губаревича.**

Впоследствии этот собор подвергался неоднократным переделкам. В 1651 г. к южной стене алтаря была пристроена церковь архангела Михаила (8) (разобрана в 1828 г.(9)). Примерно в это же время с трех сторон была построена паперть (10), позднее разобранный. По-видимому, в XVII в. растесаны окна (11), в конце XVIII в. надложены главы (12), а кровля заменена на четырехскатную с закладкой пазух между закомарами. В 1837 г. к западной стене пристроена дошедшая до нас трапезная (13). Как отмечено в найденных документах XVIII в., в стенах и сводах собора имелись трещины (14). Эти незатухающие деформации привели к тому, что в 1954 г. средний барабан обрушился (рис.3).

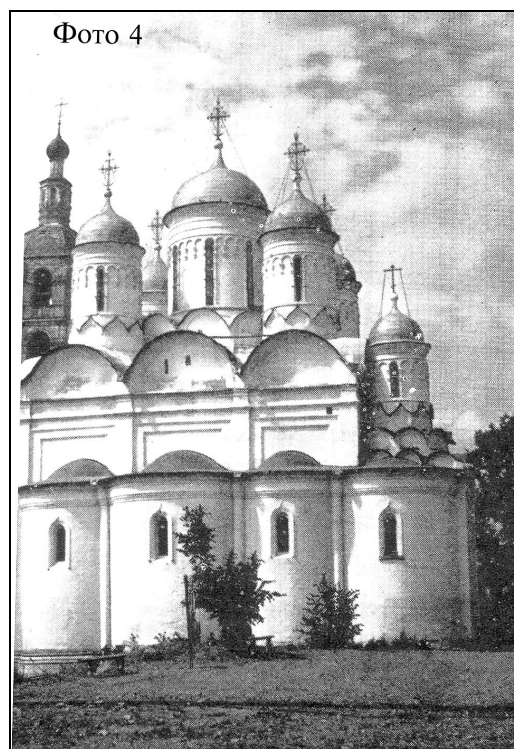
**Рис.4. Собор Рождества Богородицы XVI в. после реставрации. Вид с востока.**

Реставрационные работы начались с установки несущих коренных лесов и кружал, воспринявших нагрузки от деформированных сводов и арок. После этого под все здание подведены новые фундаменты на глубину и ширину 4 м. Фундаменты подводились отдельными «захватками» с удалением сгнивших дубовых свай и слабой кладки. Восстановлены лопнувшие связи, а трещины в стенах и сводах заделаны. После окончания конструктивного укрепления стен и сводов был восстановлен центральный барабан с главой.

После удаления наслоений и реставрации утраченных частей собору был возвращен его первоначальный облик (рис.4). Рождественский собор по композиции и трактовке архитектурных деталей близок другим известным постройкам годуновского времени, в особенности церкви Преображения в

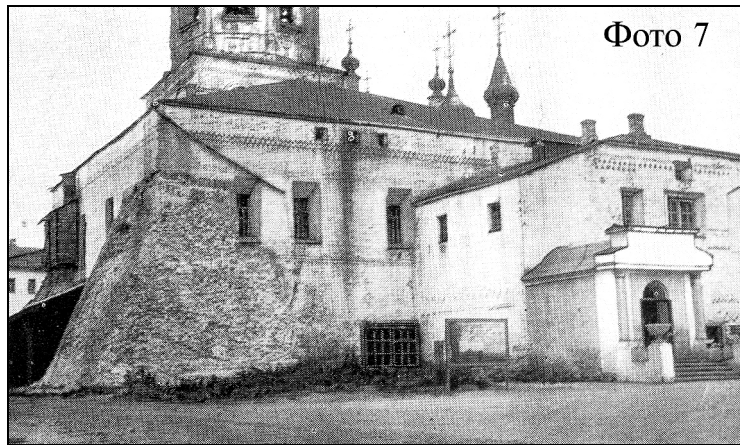
**Рис.7. Трапезная 1511 г. до реставрации. Вид с юга. Фото А. Петухова.**

После конструктивного укрепления здания (подведения фундамента, заделки трещин и т.д.) были проведены реставрационные работы, частично вернувшие памятнику его первоначальные формы (рис.7, 8). Но из-за отсутствия необходимых данных барабан и глава церкви восстановлены не были.

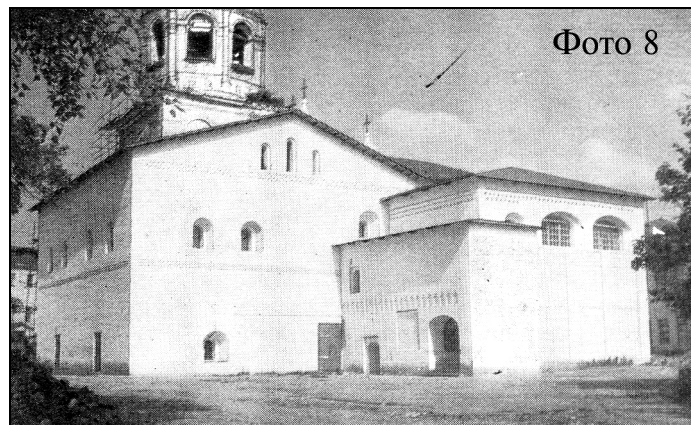
**Рис.8. Трапезная 1511 г. после реставрации. Вид с юго-запада. Фото А. Петухова.**

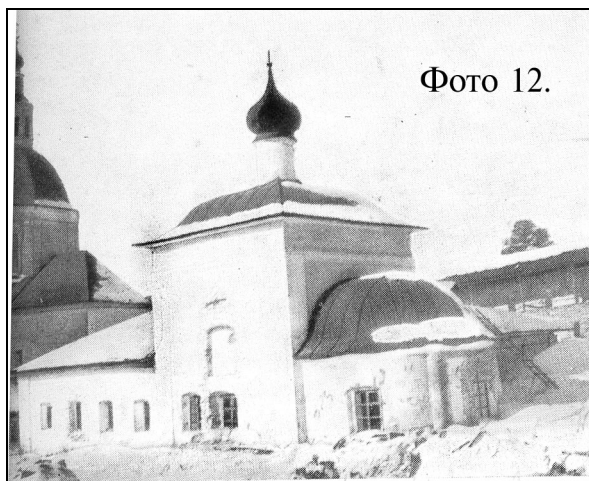
**Рис.12. Больничные палаты с церковью Ильи XVII в. до реставрации. Вид с юго-востока. Фото А. Петухова.**

Все эти данные позволили реставрировать памятник в сохранившемся объеме (рис.12, 13), кроме боковых глав храма, для восстановления которых пока нет достаточного материала.

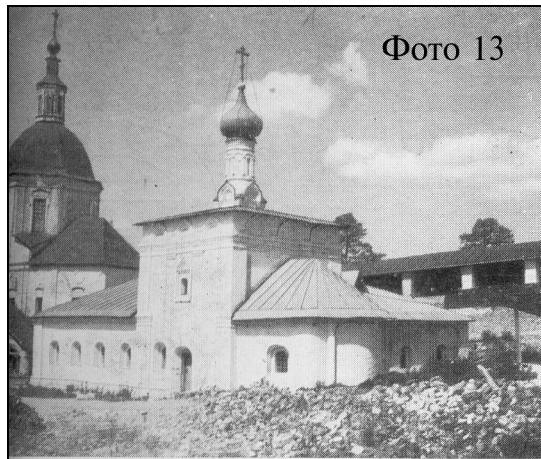
Фото 13

**Рис.13. Больничные палаты с церковью Ильи XVII в. после реставрации. Вид с юго-востока. Фото А. Петухова.**

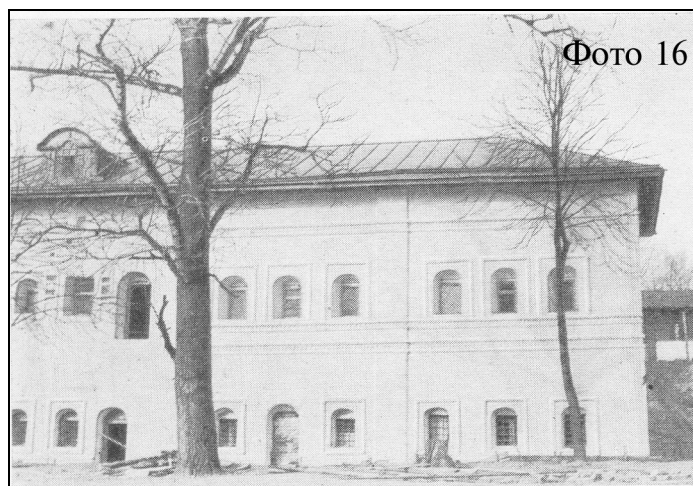
**Рис.16. Западные братские кельи XVII в. Северная часть восточного фасада после реставрации.**

У западных братских келий выделена южная палата первого этажа: окна имеют наличники усложненного профиля; над дверью помещен изразец, дверь отличается не только большими размерами, но и необычными для дверей этого монастыря формами; по бокам двери на фасаде имеются две ниши. Под палатой расположен глубокий белокаменный подвал с плоским перекрытием. Назначение этой палаты пока не выяснено, но, по-видимому, она занимало немаловажное место в монастыре. Реставрационные работы по зданию близки к завершению (см. рис.16).

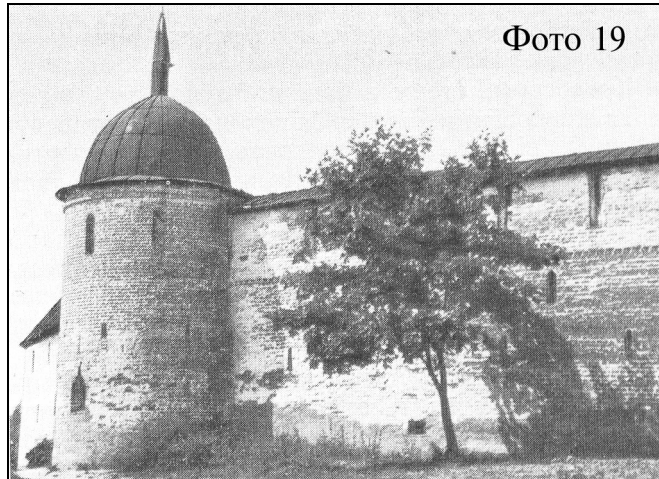
**Рис.19. Круглая башня с пряслами XVI в.**

К самому раннему этапу следует отнести Круглую башню (46) с прилегающими к ней пряслами стен (рис.19). Они меньших размеров, чем все остальные; их фундаменты сложены на глине, что, по мнению В.В. Косточкина, встречается у крепостных сооружений лишь до XVI в. (47) (в других местах стены и башни имеют фундаменты,

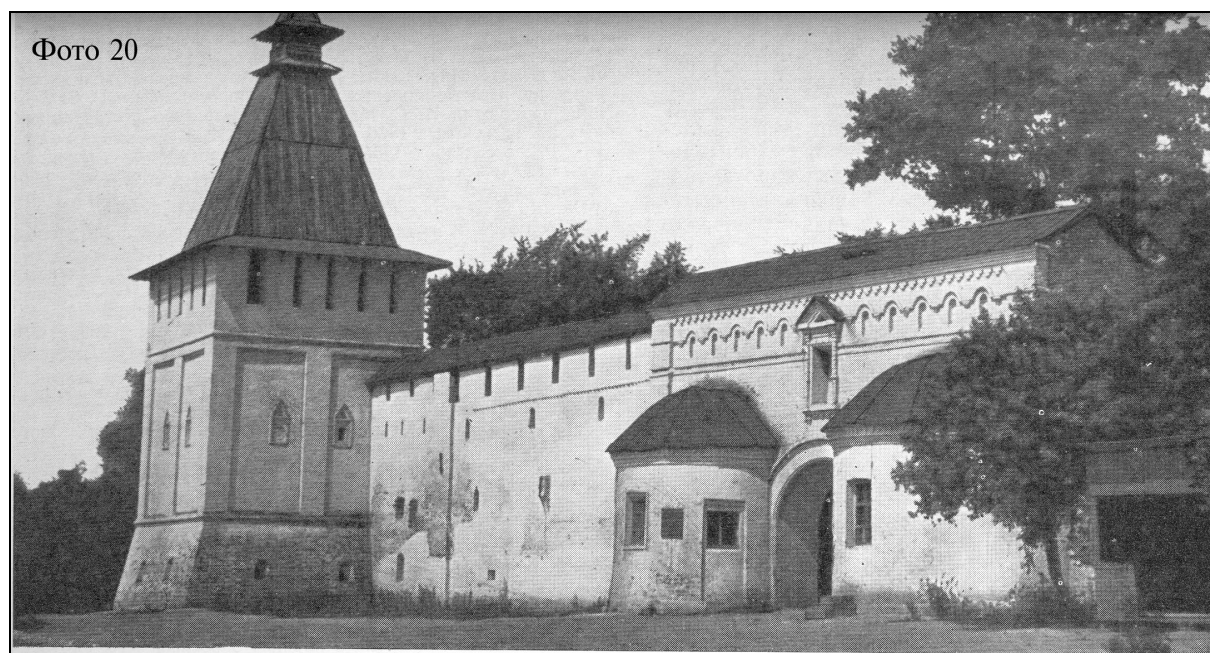
**Рис.20 Поваренная башня XVI в., крепостная стена XVI в. и полумные ворота в ней XVII–XIX вв.**

Стена между Георгиевской и Поваренной башнями отличается от предыдущих прясел большими размерами кирпича и величиной самой стены (48) (рис.20). Но то обстоятельство, что наружный фасад декорирован поясом-поребриком, таким же, как и у наиболее ранних стен, позволяет, видимо, отнести сооружение этого участка стен ко второму этапу строительства – ориентировочно к середине второй половины XVI в. Дополнительно это подтверждается исследованием швов в местах соединения стен с Поваренной и Георгиевской башнями, возведенными в конце XVI столетия: стены примыкают к башням. Фрагменты арки в западной части наружного фасада стены, соединяющейся с Поваренной башней, может быть частью более ранней разобранной башни.

Необходимо отметить, что над Поваренной (см. рис.20) и Тайницкой башнями сохранились древние конструкции шатров. Они, по-видимому, относятся к самым ранним из дошедших до нас деревянных шатров. Возможно, эти конструкции были сделаны мастерами, строившими участок четвертого этапа.

Наконец, пятый строительный этап – оформление проломных ворот в прясле второго строительного этапа (см. рис.20). Впервые эти ворота упоминаются в 1701 г.: «...Меж тех башен в стене Водяные ворота» (52). Впоследствии они неоднократно перестраивались (53) и дошли до нас в том виде, который получили в результате последней перестройки в 1846 г. (54) в псевдорусском стиле.
